Olyckan då två långfärdsskridskoåkare omkom på sjön Stråken berör många i LLK starkt. En av de omkomna var medlem i LLK. Klubben hade samtidigt flera turer med totalt 21 deltagare samt välkommenutbildning för 33 blivande medlemmar, på Stråken. De omkomna deltog inte i något av LLKs arrangemang på sjön, men det är betydelsefullt för LLK att försöka förstå vad som hänt och om möjligt lära oss något av den tragiska händelsen. Vi kan direkt säga att det är väldigt svårt att dra några detaljerade slutsatser om händelseförloppet då väldigt lite har kunnat dokumenteras.

### LLK säkerhetsutvärdering

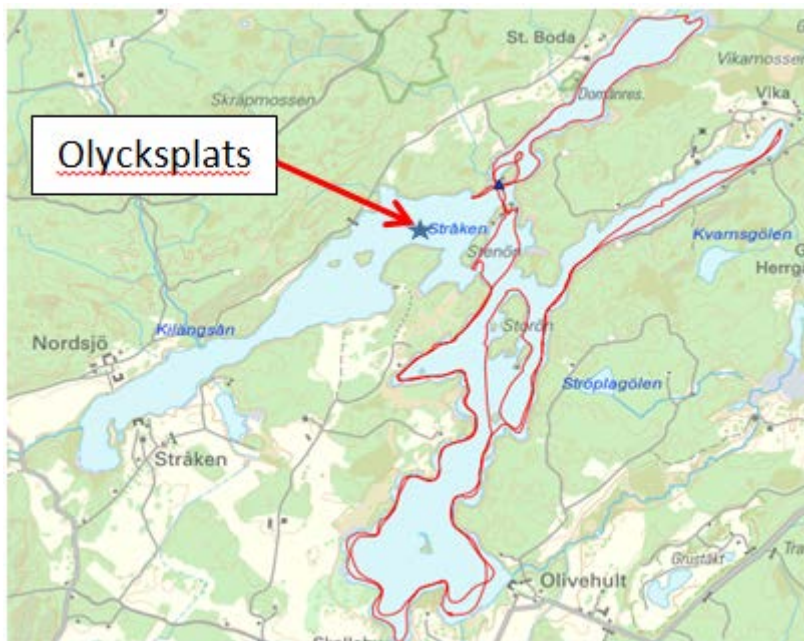
Karta över Stråken med färdspår från LLK:s spaningstur 26/1.

Vid närmare anblick kunde man konstatera att vakarna var väl på "livlineavstånd" från varandra. En livlina var kastad från det bakre plurrhålet mot den främre. Handskar och ispik låg på isen bakom det bakre plurrhålet. Det främre plurrhålet var 3-4 m i diameter. Dessutom hade den bakre åkaren sökt arbeta sig in mot strand varvid det bakre plurrhålet vidgats till ett avlångt ca 10 m långt plurrhål. Fortfarande var då åkaren 20-30 m från strand.

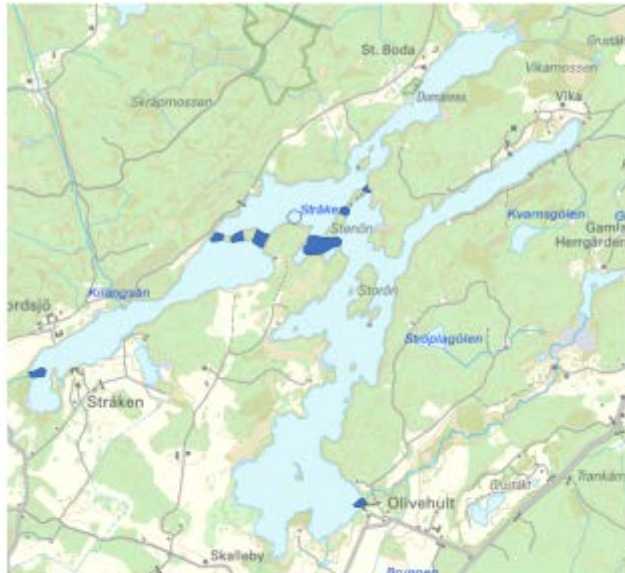
## Osäkra områden markerade i Östgötavatten

LLK har i tidiga år kartlagt de flesta sjöar i LLKs åkområde. Kartläggningen blev till slut en bok, Östgötavatten, med kartbilaga. Där finns även information om Stråken. I kartbilagan finns generella markeringar för särskilt luriga/svaga partier varje år. Det är grova markeringar men det indikerar att på bägge sidor om detta område vi nu talar om finns det alltid luriga partier. All denna information finns också på Skridskonätet.

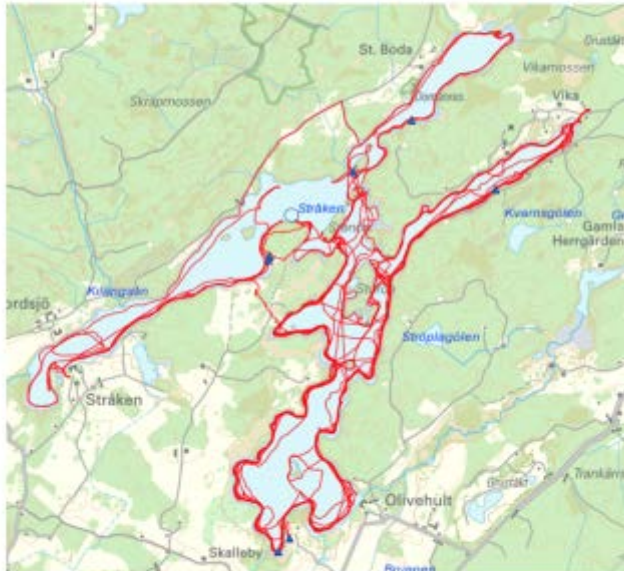
## Färdspår 18-27, jan, 2018

På Skridskonätet finns dessutom aktuell information om sjön Stråken. Samtliga rapporter 2018 talade om luriga partier i det område där åkarna plurrade. Ingen av rapporterna har färdspår som går genom detta område. Man har istället vänt eller tagit sig förbi detta område genom att gå på land. En åkrapport från 19/1 rapporterar en enkel plurrning i strandkanten i nästan samma område.

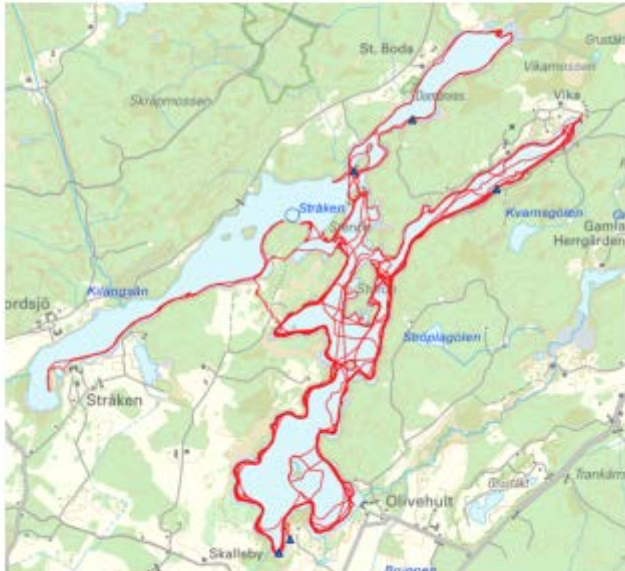
## Färdspår 26-27, jan, 2018

LLK hade en ledarledd tur den 26/1 som utrönade att man kunde åka på Stråken som man rapporterade om på Skridskonätet. Isobsen talade om försök att ta sig från östra till sydvästra delen av Stråken men "vi hejdades av uttunnande is". Turledaren bekräftar att isen gav tydliga signaler att man närmade sig tunnare område genom en högre tonhöjd. LLKs israpport som gick ut till alla medlemmar den 26/1 sade "Stråken hade idag fin is med öppnor och luriga partier centralt." Olyckan skedde i detta område relativt långt ut från land där isen var svag.

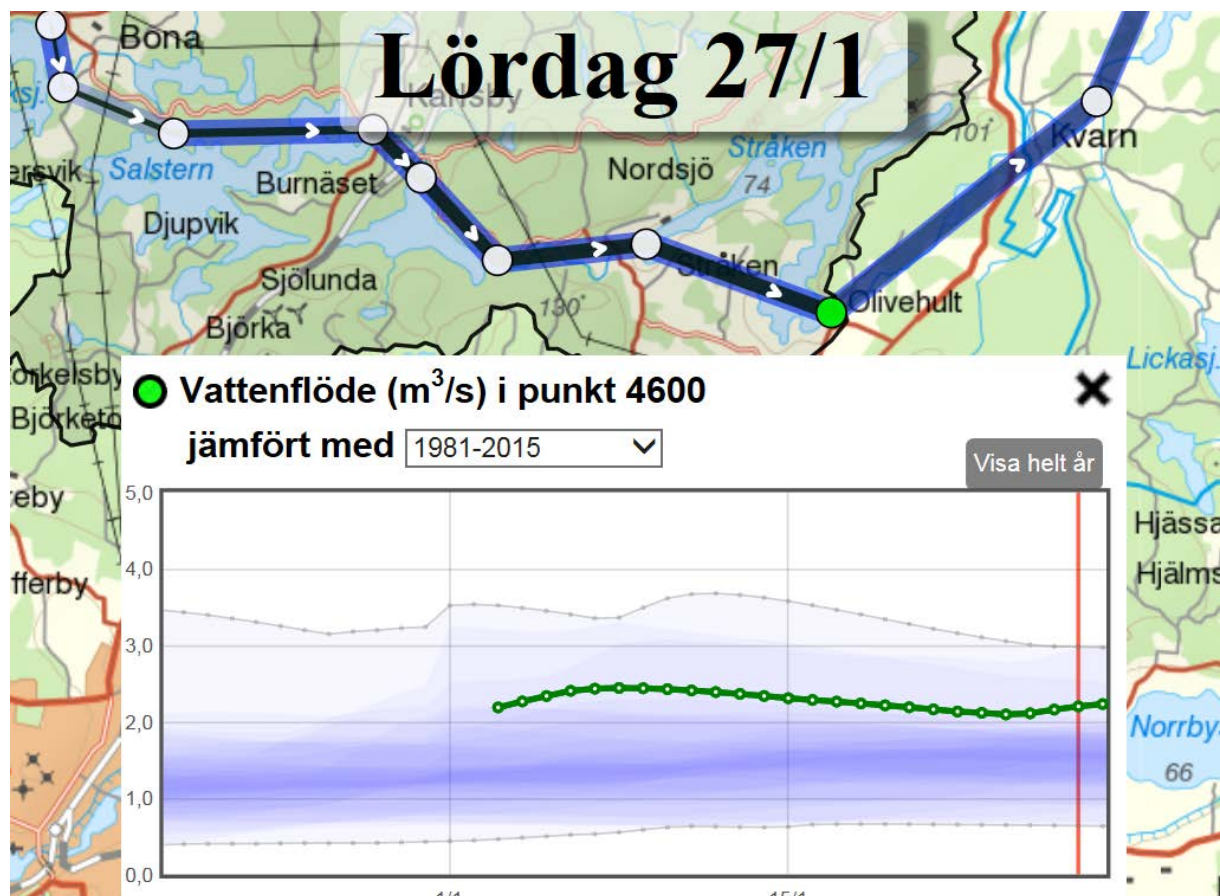
Det fanns också ytterligare en parameter vid Stråken som möjligtvis kan haft betydelse; strömmarna. SMHIs vattenflödes-karta, som är allmänt tillgänglig, talar om att 2500 liter i sekunden strömmar från sydvästra delen av sjön förbi det aktuella området i centrala delen och vidare ned till sydöstra delen således förbi det aktuella åkområdet. Detta flöde skiljer sig extremt mycket från föregående år då vi istället hade mycket svagt vattenflöde. Möjligtvis kan detta bidra till en viss underfrätning och lett till skillnad mellan åksäsongerna.

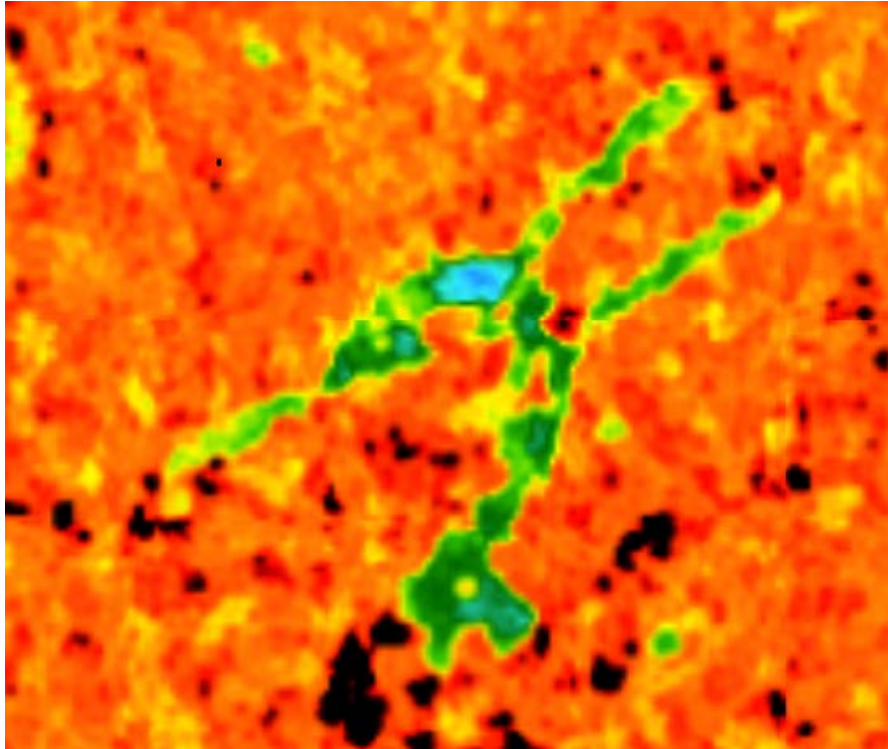
LLK har efter olyckan studerat satellitbilder över Stråken. Satellitbilden markerar just detta område. Även om markeringen inte säkert har med istjocklek att göra finns det dock med ledning av satellitbilden skäl att vara extra observant vid detta område. Det är just där man noterat de största öppnorna i veckorna innan den 27/1. Enda ytterligare område som har en tendens till samma markering är Stråkens utflöde vid Olivehult.
